**DEGRADAÇÃO QUÍMICA DE AGENTE CIMENTANTE DE PINO DE  
FIBRA DE VIDRO INTRARRADICULAR**

**DISSERTAÇÃO**

UNIVERSIDADE DO GRANDE RIO  
PROGRAMA DE PÓS-GRADUAÇÃO EM ODONTOLOGIA

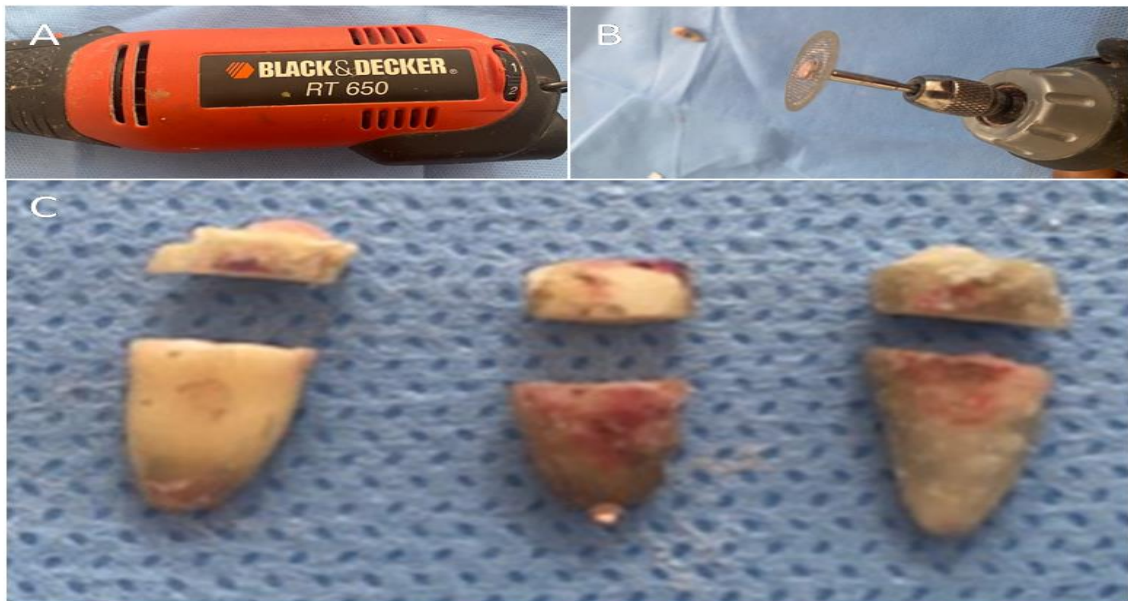
**Figura 4.** Secção dos Corpos de prova. Microretífica utilizada na secção (Imag. A) e o disco de serra diamantado dupla face total (Imag. B) utilizada para o corte dos Cps (Imag. C).

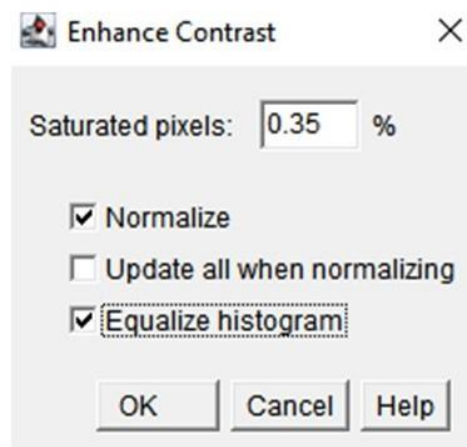
**Figura 9.** Aplicação de parâmetros da função enhance contrast.

**Figura 10.** Área inicial x área de aplicação do filtro. Área de interesse para aplicação dos filtros (Imagem A) e área de interesse submetida ao enhance contraste (Imagem B).

3 - Enhance contrast (0,35%), com as opções de normalize e equalize, com a finalidade de gerar um padrão nos pixels (**Fig.9 e Fig.10**);

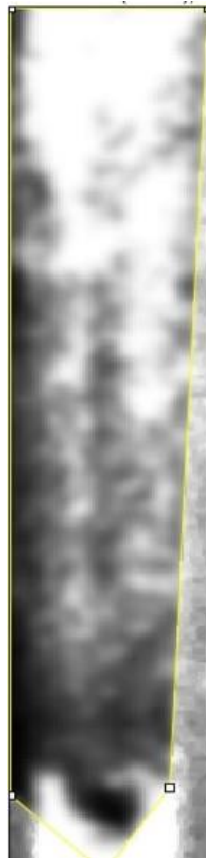
**Figura 11.** Aplicação de parâmetros para o filtro Gaussian Blur

**Figura 12.** Aplicação do filtro Gaussian Blur em área de interesse no corpo de prova

4 – Gaussian Blur – filtro utilizado com finalidade de diminuir o ruído dos pixels, aplicado sigma 2.00 (**Fig. 11 e Fig.12**)

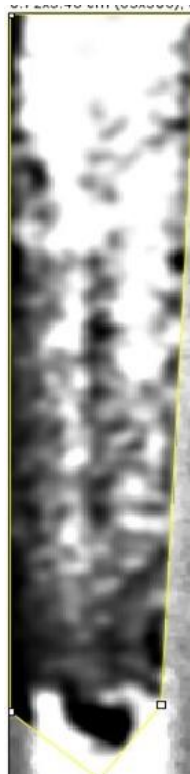
**Figura 13.** Aplicação de parâmetros para o filtro Unsharp Mask

**Figura 14.** Aplicação do filtro Unsharp Mask em área de interesse no corpo de prova.

5 - Unsharp mask: para aumentar a nitidez das regiões que apresentam diferenças, aplicado sigma de 5.0 pixels e Mask Weight 0.60 (**Fig.13 e Fig. 14**);

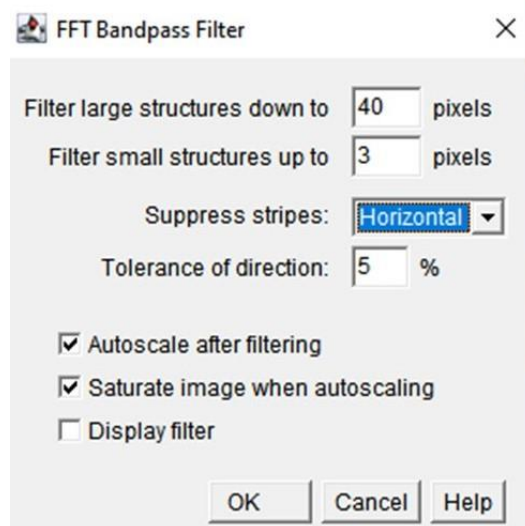
**Figura 15.** Aplicação dos parâmetros para o filtro FFT Bandpass.

**Figura 16.** Aplicação do filtro FFT Bandpass em área de interesse no corpo de prova

6 - FFT Bandpass Filter: filtro que evidencia as diferenças na imagem, com os parâmetros de *filter large structures down* de 40 pixels, *filter small structures up* de 3 pixels, *suppress Stripes Horizontal* e *tolerance of direction* de 5%. Com isso foi possível visualizar as diferenças tonais que não estavam tão evidentes (**Fig.15 e Fig.16**);

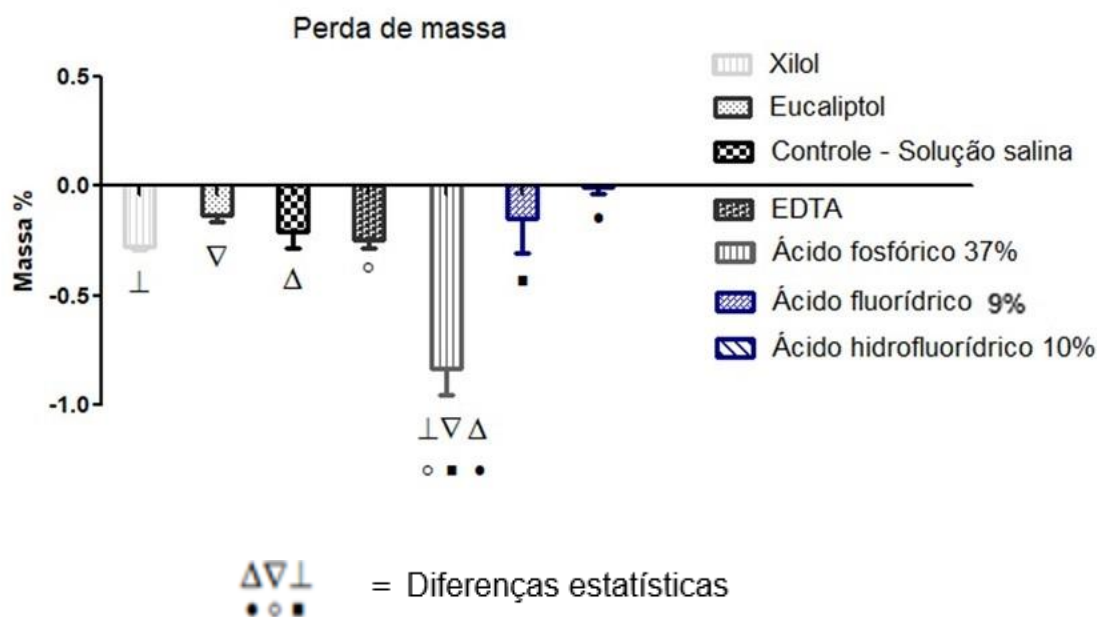
**Gráfico 4.** Análise da Perda de massa

A análise estatística de perda de massa demonstrou diferença estatística significativa ( $p < 0,0001$ ), indicando maior perda de massa nos Cps expostos ao ácido fosfórico 37% (média:  $- 0,83 \pm 0,072$  %), seguido do Xilol (média:  $- 0,272 \pm 0,033$  %), do EDTA (média:  $- 0,247 \pm 0,072$   $\mu\text{g}/\text{mm}^3$ ); da Solução salina (Grupo Controle) (média:  $- 0,205 \pm 0,0,151$   $\mu\text{g}/\text{mm}^3$ ), do ácido fluorídrico 9% (média:  $- 0,145 \pm 0,324$  %); do eucaliptol (média:  $- 0,132 \pm 0,061$  %) e do ácido hidrofúorídrico 10% (média:  $- 0,0025 \pm 0,059$  %), respectivamente. (Gráf.4)

A análise comparativa entre os grupos demonstrou diferença estatística significativa entre o ácido fosfórico 37% quando comparado com as demais soluções estudadas.
